Název: „Skácení lípy“

NAŠE Č. J. 02907/JH/2010

Věc: Odborné posouzení stavu dřeviny rostoucí mimo les na p.p.č. 1287/2 v k.ú. Polubný

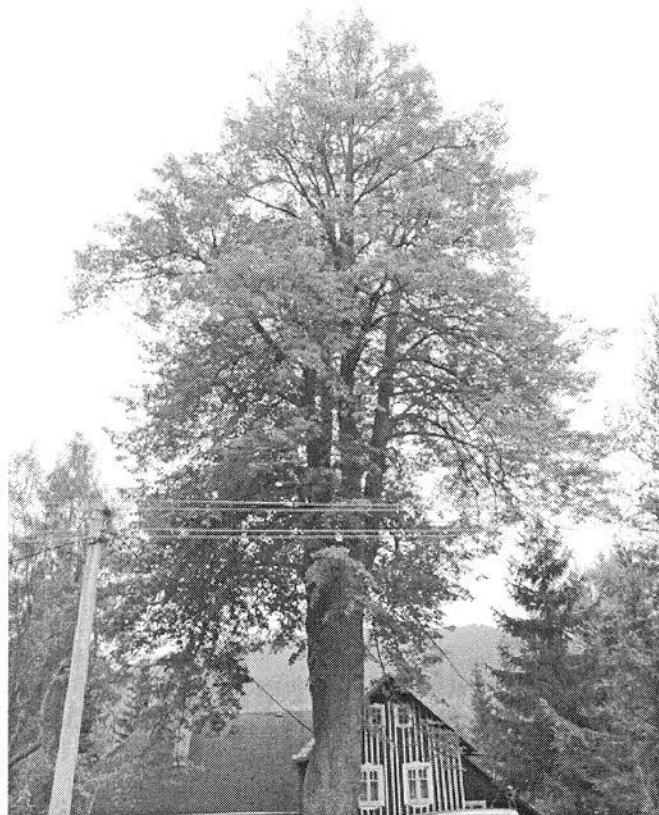
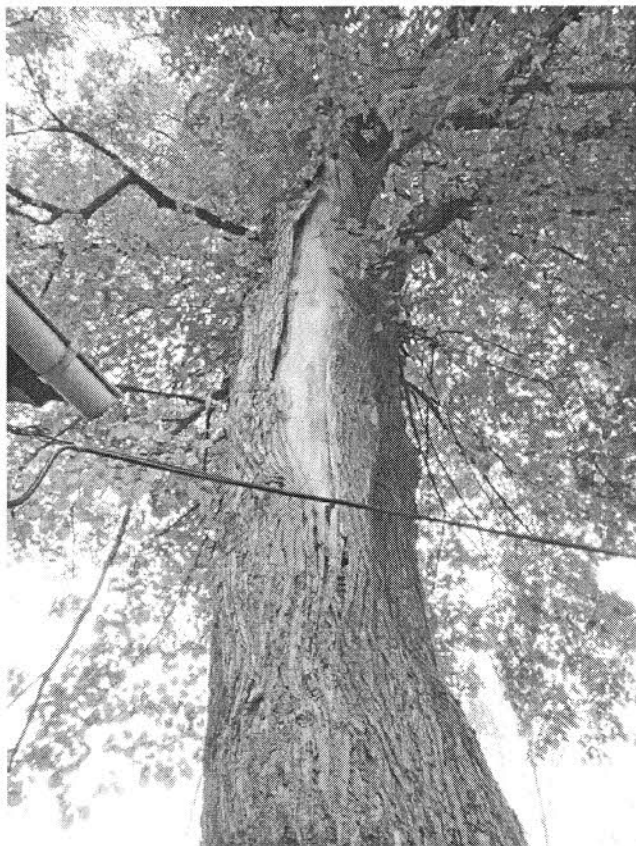
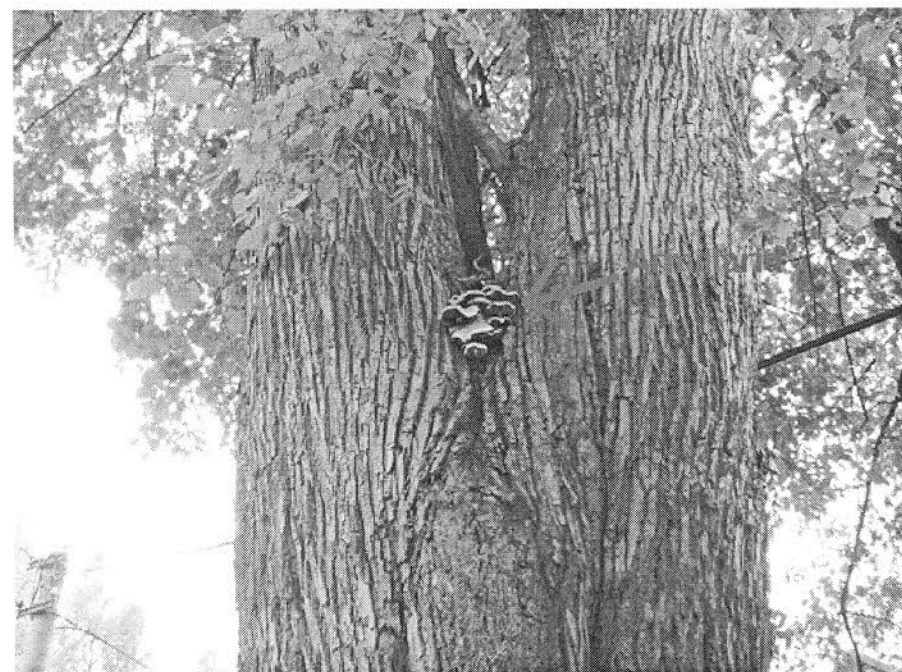
Zdravotní stav dřeviny je silně narušený (stupeň 4) - na stromu se vyskytuje několik závažných defektů, u nichž prakticky neexistuje možnost stabilizace. Jedná se v první řadě o přítomnost dřevokazných hub - na několika místech kmene, zejména při patě, v jejím okolí a v úžlabí tlakového větvení ve výšce cca 3 m nad zemí. Jde o plodnice václavky (*Armillaria ostoyae*), která je na dřevinách primárním patogenem a napadá hlavně kořeny a pařezovou část kmenů, jako sekundární patogen se na lípě objevují i plodnice hnojníku.

objevují i plodnice hnojníku. Václavka se objevuje všude okolo paty kmene, což poukazuje i na napadení kořenů.

V cca 3 m se kmen dělí na dvě mohutné kosterní větve tlakovým větvením a ve výšce cca 7 m se jedna z kosterních větví dále vidlicovitě dělí. Tlakové větvení je samo o sobě rizikovým faktorem, v tomto případě je rizikovitost zesílena přítomností dřevokazných hub přímo v místě větvení.

Na kosterní větvi, která se vyklání z osy růstu směrem nad dům je rozsáhlé poranění kůry, způsobené v minulosti pravděpodobně bleskem. Kůra se v pásu dlouhém cca 3 m rozestupuje, usychá a odhaluje dřevo. Ve spodní části poranění

jsou opět přítomny plodnice hub.

Provozní bezpečnost: stupeň 3 - tzn. riziko pádu kosterních větví, souběh staticky rizikových defektů (tlakové větvení + dřevokazná houba). Jde o jedince s vyvinutým staticky významnými defekty, u kterých je předpoklad dalšího šíření defektu. V okruhu 1,5 násobku výšky stromu se nachází jako cíl pádu obytný dům a silnice I. třídy (č. 14). Vzhledem k významnosti cílů pádu a zdravotnímu stavu dřeviny je provozní bezpečnost hodnocena jako nízká.

Doporučení: Dřevina i přes svou estetickou hodnotu není v místě perspektivní, stabilizační zásah je vzhledem k houbovému napadení bazální části kmene a větvení kmene na primární kosterní větve neproveditelný. Proto se jako nejvhodnějším řešením jeví náhrada dřeviny mladými a perspektivními dřevinami.
